兴安县界首镇污水处理厂工程

水土保持监测总结报告

建设单位：兴安县城市管理监督局

监测单位：广西桂之名工程技术咨询有限公司

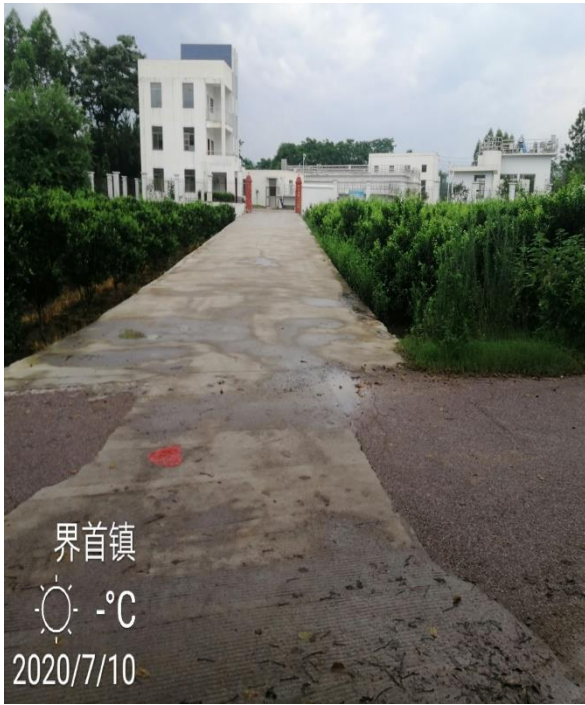
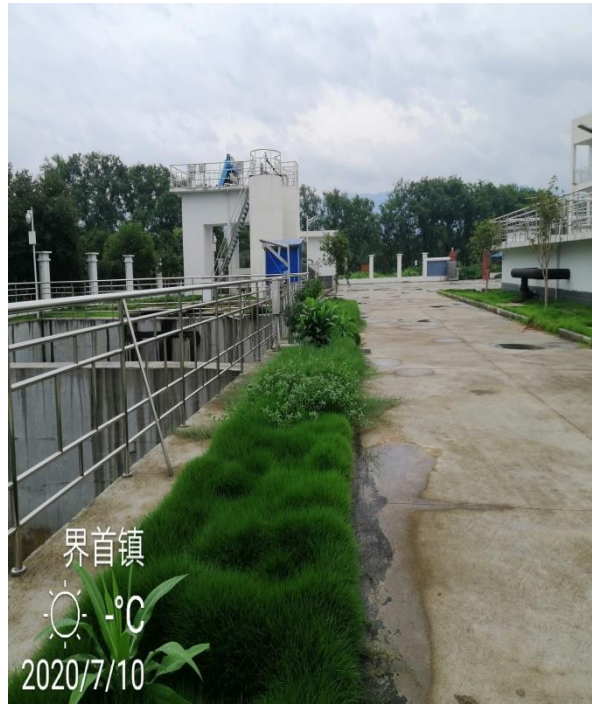
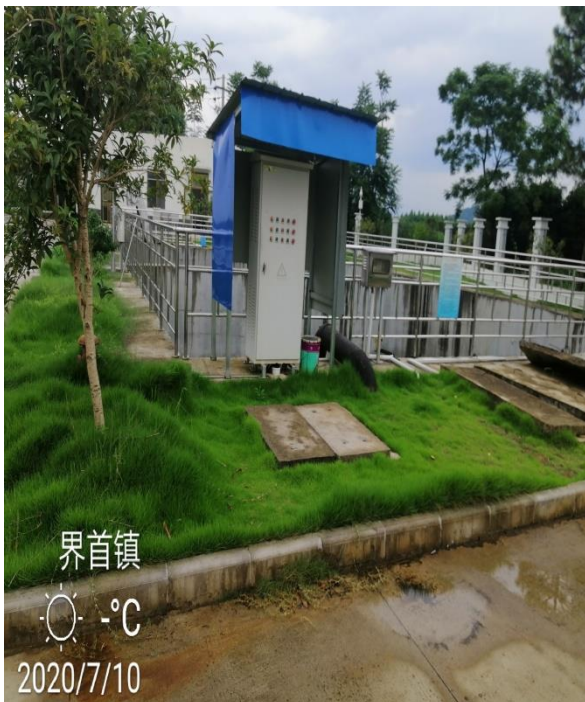
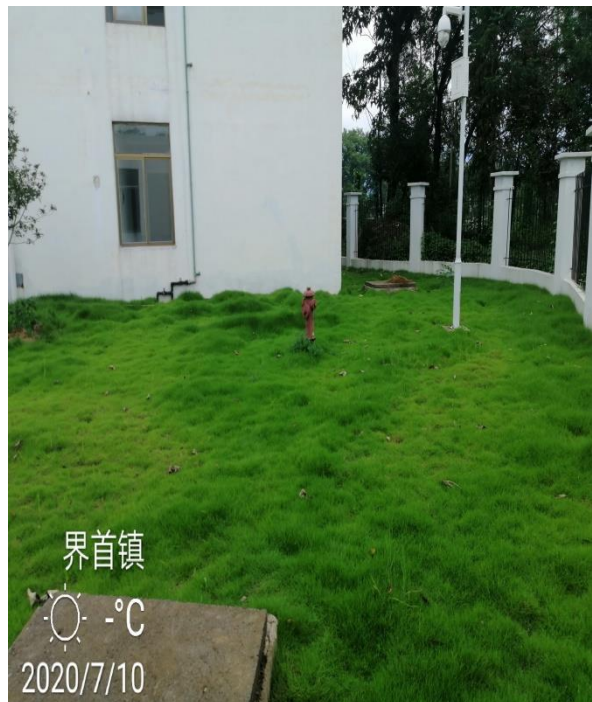
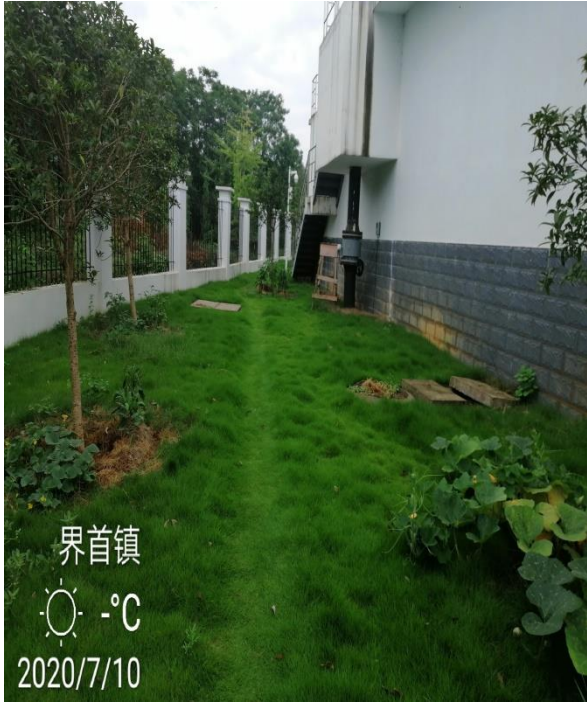
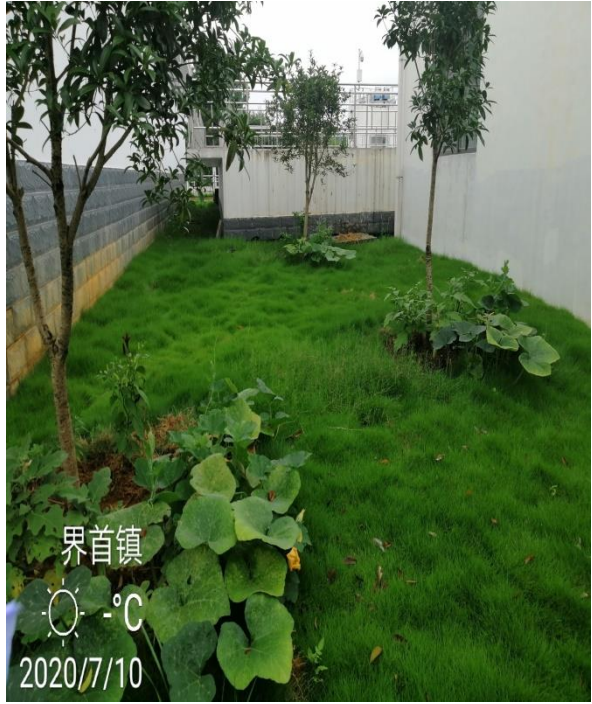
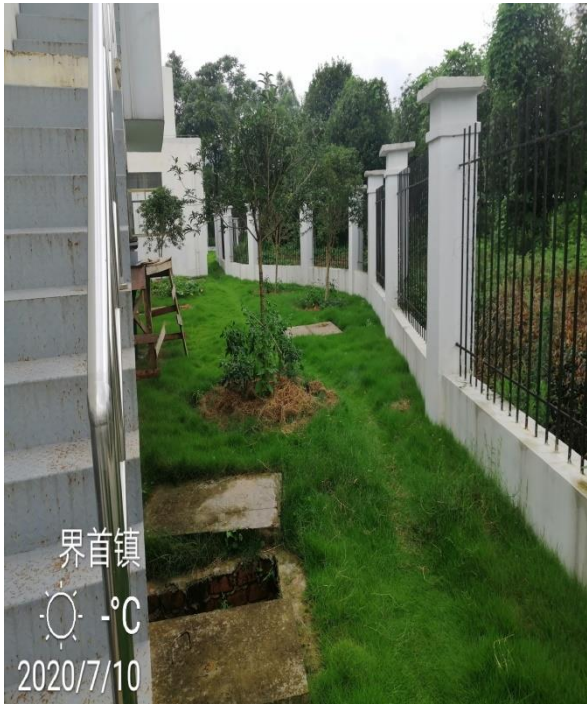
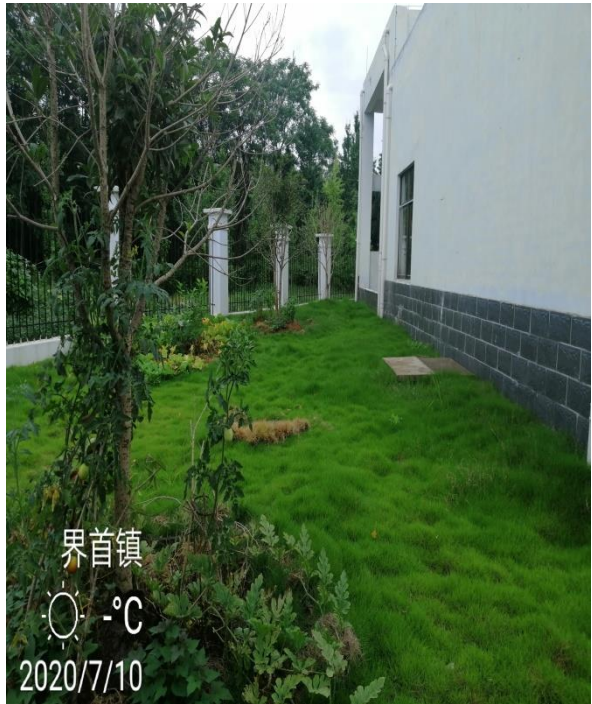
(2) 厂区监测照片:

根据对各区调查监测结果，各区绿化较好，未出现侵蚀沟，各项水土保持措施均已
发挥功效，土壤侵蚀强度已恢复至工程建设前，工程水土保持措施效果好。
